АНАЛІЗ ПРИЧИН РОЗТРИСКУВАННЯ ТРУБ КОТЛА-УТИЛІЗАТОРА

ANALYSIS OF THE REASONS FOR CRACKING PIPES OF THE BOILER OF THE RECOVERY

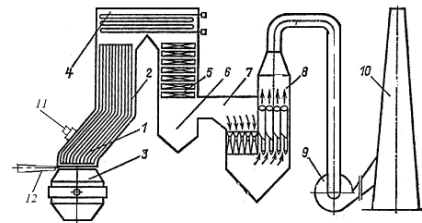
Рис. 1 Котел-утилізатор: 1, 2 – похила й вертикальна частини газоходу; 3 – конвертер; 4 – конвективний випарник; 5 – економайзер; 6 – бункер; 7 – горловина; 8 – труби Вентури; 9 – димохід; 10 – труба; 11 – палик допалювача; 12 – повітряне сопло

Для охолодження конверторних газів використовується котел-утилізатор ОКГ-100 (охолоджувач конверторних газів), призначений для вироблення насиченої водяної пари за рахунок допалювання газів, що відходять від металургійного конвертора (рис. 1) [4].

У потік газу через повітряне сопло підсмоктується повітря в кількості, достатній для повного згорання газу. Температура конверторних газів піднімається до 2 000...2 250 °C, одночасно йде передача теплоти від газів до радіаційних поверхонь нагрівання, що стримує підвищення температури понад 2 000...2 250 °C. На вході в конвективні поверхні нагрівання температура газів становить близько 800...900 °C і знижується в них до 300 °C. Зменшення тепловмісту газів унаслідок зниження температури відповідає кількості теплоти, використаної для вироблення пари в ОКГ. Випаровування води, що надходить з барабана через колектор і циркуляційні насоси у випарні поверхні нагрівання, відбувається одночасно в радіаційних випарних

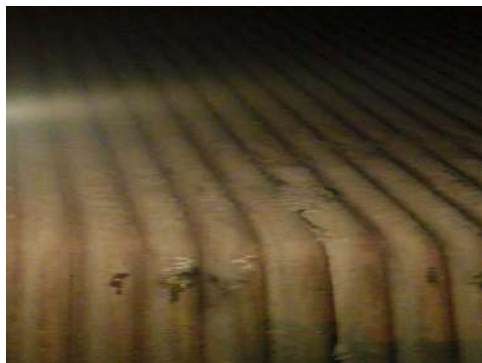
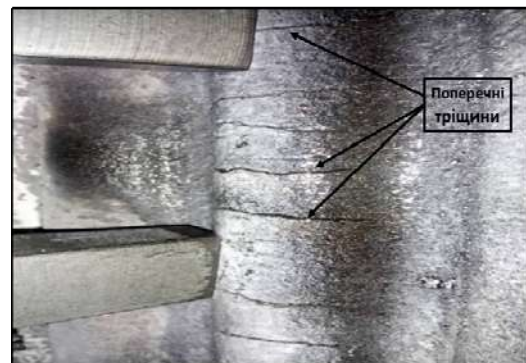
За допомогою магнітнопорошкової дефектоскопії визначено, що по всій поверхні кесона на трубопроводах є поперечні тріщини, по колу довжиною від 5 до 40 мм, через кожні 10...50 мм. Типову ділянку труб із тріщинами котла утилізатора показано на рисунку 2.

Рис. 2. Ділянка труб утилізатора ОКГ-100 (а); поперечні тріщини, виявлені магнітопорошковим методом на трубах (б)

Висновок. Одна з основних причин появи масових тріщини на трубах циліндричних кесонів – це термічна втома, викликана високими тепловими навантаженнями. Поперечні тріщини мають характер термовтомного руйнування, що підтверджується змінами у феритно-перлітній структурі металу, будучи наслідком нерівномірного локального охолодження стін кесона. Причини, що викликають порушення циркуляції води в котлі – це падіння тиску в котлі і різке скидання, навантаження – випуск води з котла.

Подібна зміна циклів (теплозмін) генерувала термонапруження – невеликі, але достатні для активації мікропластичної деформації механізмом повзучості, що спричинює теплову втому металу з виникненням тріщин у площині, перпендикулярній головній осі труби [8].

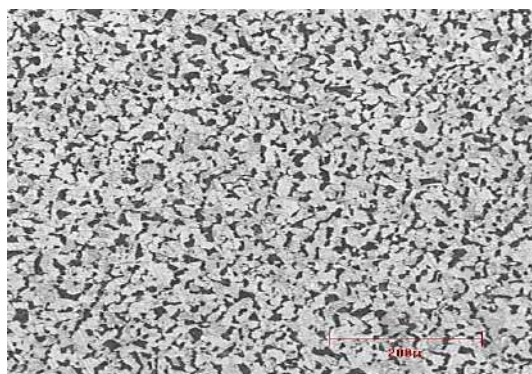
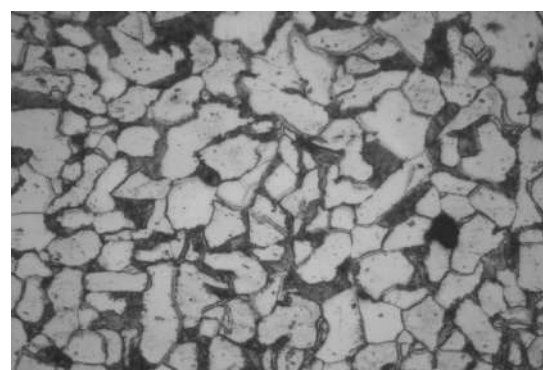
Рис. 3. Мікроструктура нової труби феритно-перлітна, співвідношення 20/80 відповідно

Згідно з результатами мікроструктури є зміни у феритно-перлітній структурі нової труби і використаної. За впливу температурних газів 800...900 °С у доектевтоїдному фериті низьковуглецевих

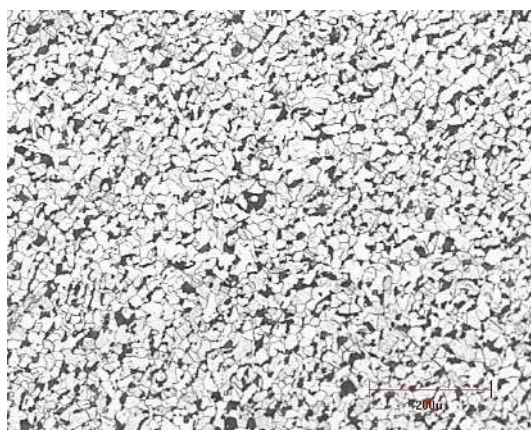
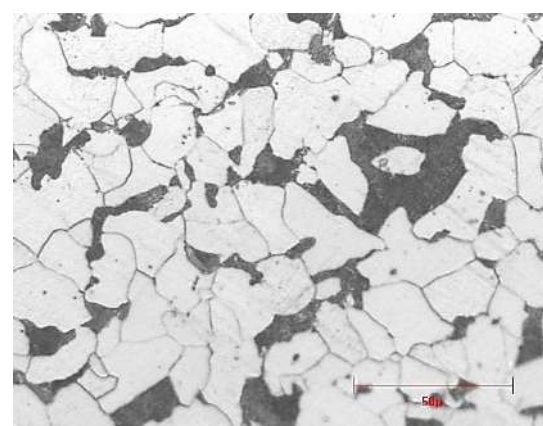
Рис. 4. Мікроструктура використаної труби після експлуатації протягом 10 років, феритно-перлітна, співвідношення 30/70 відповідно

Температурний вплив викликає збільшення величини зерна, а також відносної кількості спеціальних низькоенергетичних меж, що спричинює зниження енергії зернограничного комплексу, який впливає на магнітні властивості сталі. Підвищена кількість спеціальних меж пояснюється малою кількістю перлітних та інших малорухомих частин структури [10]. Середній розмір зерна труби нової складає 10,82 мкм. Середній розмір зерна використаної труби складає 16,59 мкм.

Основна причина зниження твердості і міцності – це постійний вплив підвищених температур під час експлуатації труб. Що стосується механічних властивостей, відбулася зміна межі міцності σ_B на і межі текучості σ_T на 100 і на 145 Н/мм² відповідно. Також знизилась твердість HV і мікротвердості на використаній трубі на 21,2 і 70,4 відповідно. Відбулося зниження величини коерцитивної сили. Зниження

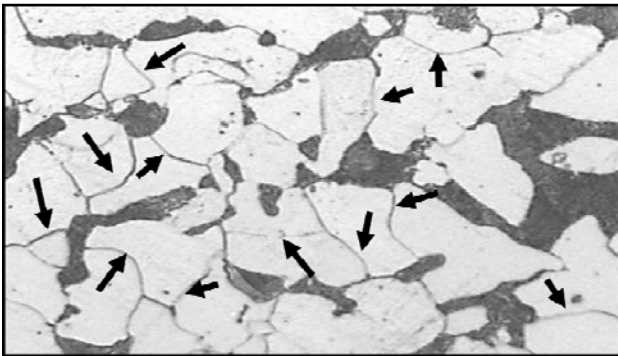
За методикою [8; 9] та вказаними правилами зроблено підрахунок відносної кількості спеціальних меж у феритній складовій феритно-перлітної структури. Отримане співвідношення спеціальних границь до загальної кількості меж складає $n_{\text{спец.}}/n_{\text{заг.}} = 0,142$ (14,2 %) (рис. 5).

Рис. 5. Спеціальні границі у феритно-перлітній сталі 20 (стрілками показано розташування спеціальних меж)

магнітних властивостей пояснюється збільшенням відносної кількості спеціальних меж – це межі з особливими властивостями зі зниженою поверхневою енергією та слабким лінійним натягом, що викликало збільшення магнітної проникності та зниження величини коерцитивної сили на $H_c = 1,69$ А/см.
