СТАТИСТИЧНИЙ АНАЛІЗ ДЕФЕКТІВ ТА ПОШКОДЖЕНЬ МЕТАЛЕВИХ НЕСУЧИХ ВЕЖ ДИМОВИХ ТРУБ ТА ЇХ ГРАНИЧНО ДОПУСТИМИ ЗНАЧЕННЯ

STATISTICAL ANALYSIS OF DEFECTS AND DAMAGES OF METAL SUPPORTING TOWERS OF CHIMNEY PIPES AND THEIR LIMITS

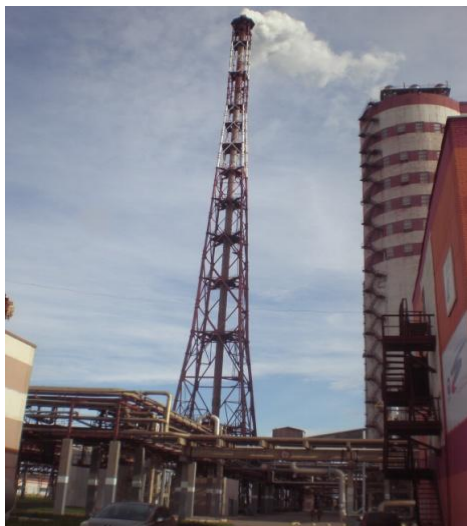
Рис. 1. Загальний вигляд веж висотою 180 м цеху азотної кислоти

Постанова проблеми. Металеві конструкції несучих веж, які забезпечують функціонування димових і вентиляційних труб промислових підприємств, є ключовими компонентами інженерної інфраструктури (рис. 1).

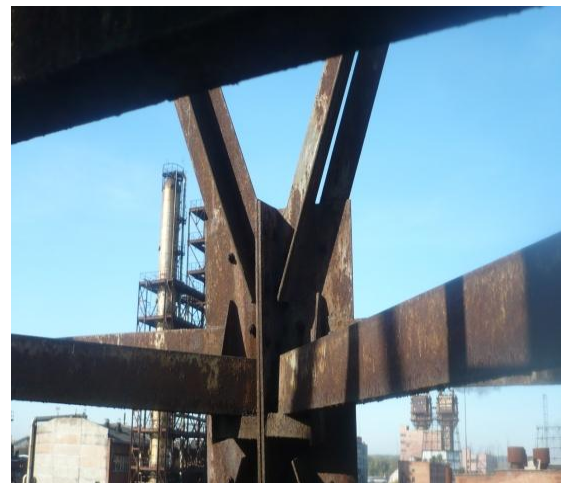
Рис. 2. Пошкодження захисного лакофарбового покриття, що перевищує 30 % загальної площі поверхні вежі

– руйнування захисного лакофарбового покриття, яке охоплює понад 30 % площі поверхні елементів решітки, включає такі прояви, як тріщини, лущення, розшарування та відсутність антикорозійного шару (дефект 1, рис. 2);

Одним із найбільш типових видів пошкоджень елементів металевих гратчастих веж є деградація захисного лакофарбового покриття та утворення поверхневої корозії металу в конструкціях. Розподіл площі пошкоджень варіюється залежно від висоти споруди, що обумовлено різним рівнем агресивності впливу зовнішнього середовища (рис. 3).

Максимальні прояви корозійних уражень відзначаються в нижній частині вежі, у безпосередній близькості до промислових цехів і установок, де спостерігається найбільший рівень агресивності навколишнього середовища. У верхніх ділянках інтенсивність корозійних процесів поступово зменшується внаслідок зниження впливу агресивних факторів.

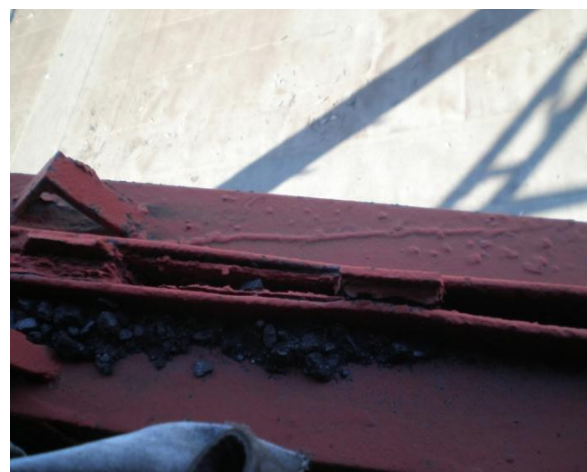
Рис. 3. Міжцілинна корозія виникла між парними кутиками розпірки вежі, що призвело до руйнування зварних швів

При експлуатації веж у середовищі з високою агресивністю (швидкість корозії близько 1 мм на рік) продукти корозії, що накопичуються в міжщільнному просторі, можуть призводити до руйнування зварних швів (рис. 3).

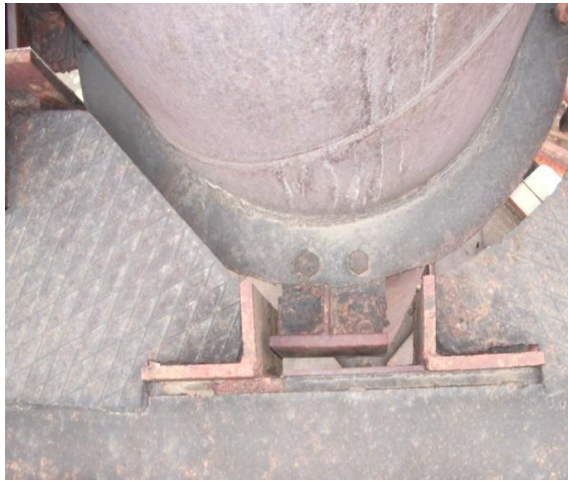
Рис. 4. Понаднормовий проміжок між елементом діафрагми вежі і ковзним упором труби

Розбіжності між ковзним упором та елементами діафрагми труби, що перевищують проектні показники, під впливом вітряних навантажень і зміни температур можуть призвести до їх виведення з експлуатації та втрати стійкості конструкції труби (рис. 4).

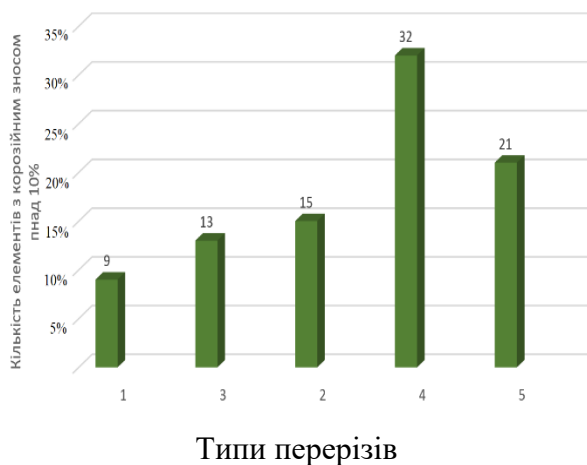
Рис. 6. Ступінь пошкодження елементів вежі з різними поперечними перерізами при корозії, яка перевищує 10 %:

1 – елементи трубчатого перерізу; 2 – елементи таврового перерізу; 3 – елементи хрестового перерізу з кутиків; 4 – елементи двотаврового складеного перерізу; 5 – елементи з прокатних двотаврів і швелерів

У дослідженні розглядалися елементи з такими типами поперечного перерізу: круглий (замкнений) із труб, тавровий та хрестовий із кутиків, а також елементи, виготовлені з прокатних двотаврів, швелерів і зварних двотаврових профілів. На рисунку 6 представлено діаграму пошкоджуваності елементів веж з різними типами поперечного перерізу за умови корозійного зносу понад 10 %.

неоднаковими типами перерізів поясів, а також розбіжностями у тривалості та умовах їх експлуатації. Незважаючи на це, результати однозначно свідчать, що елементи з круглим перерізом демонструють найнижчий рівень корозійного зносу, тоді як найбільші пошкодження виявлено у таврових і хрестових елементів, виготовлених із кутиків. Це підтверджує доцільність застосування круглого замкненого перерізу для несучих елементів поясів веж, що гарантує рівностійкість та високу корозійну стійкість.
