ВИЗНАЧЕННЯ ВЛАСТИВОСТЕЙ БЕТОНУ ПІД ЧАС ОЦІНЮВАННЯ СТАНУ ПЛИТНИХ ЗАЛІЗОБЕТОННИХ КОНСТРУКЦІЙ

DETERMINATION OF CONCRETE PROPERTIES DURING THE ASSESSMENT OF THE CONDITION OF FLAT REINFORCED CONCRETE STRUCTURES

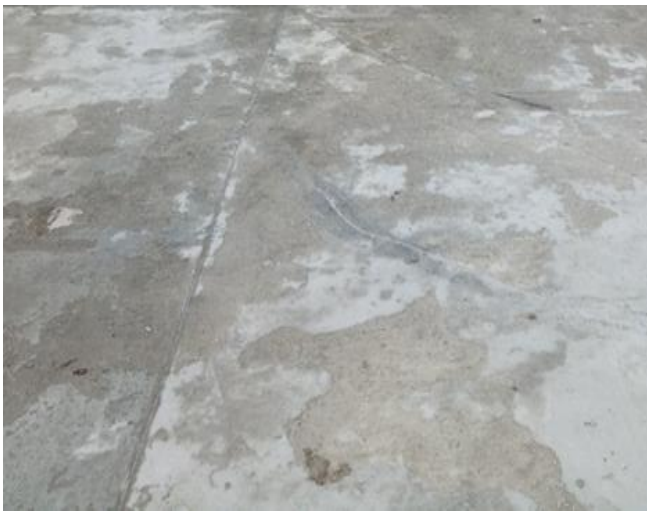
Рис. 1. Ділянка пошкодженого бетонного покриття

Виклад матеріалу. Дослідження проведене в умовах реального об'єкта. Під час експлуатації (9 місяців із моменту укладення бетонної суміші) виявлено ділянки бетонної поверхні з дефектами (рис. 1). Пошкодження мають локальний характер та характеризуються злущенням верхнього шару поверхні (рис. 2).

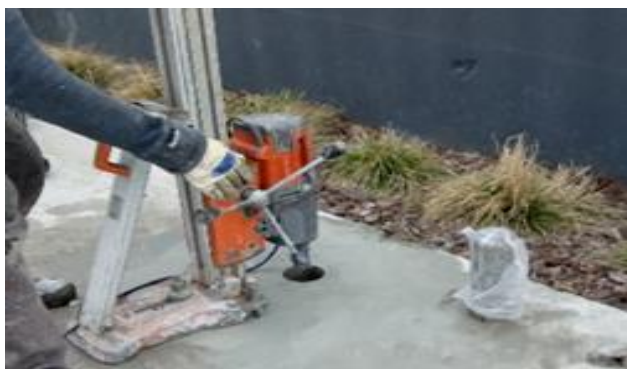
Рис. 3. Відбір кернів

Для вивчення властивостей бетону пошкодженої ділянки відібрали зразки кернів (рис. 3 та 4).

Зразки відбирали як на ділянках із пошкодженою бетонною поверхнею, так і без пошкоджень.

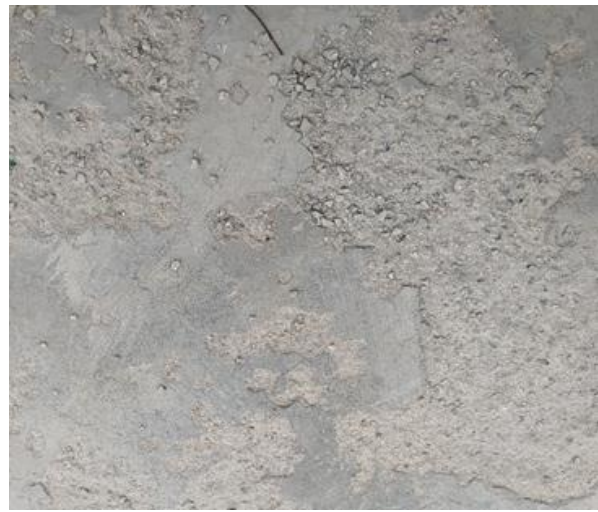
Рис. 2. Пошкодження бетонної поверхні досліджуваної ділянки

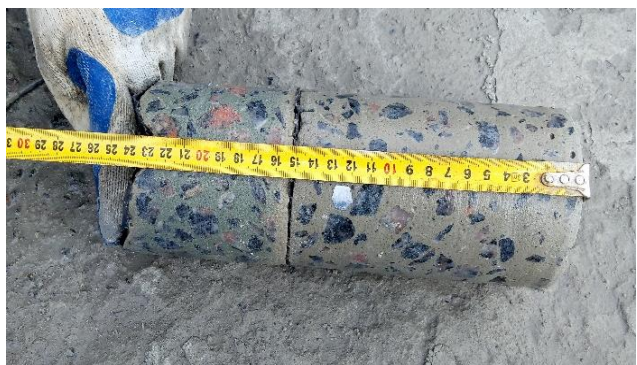
Рис. 4. Відібраний керн

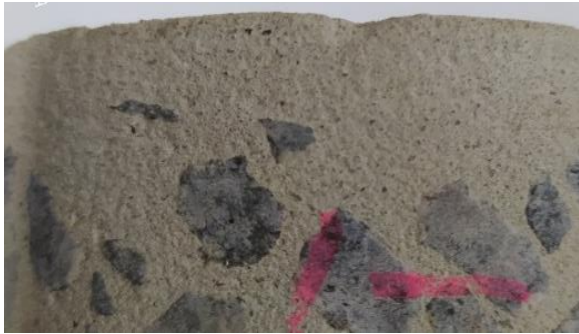
Рис. 5. Верхня зона керна

Для всіх зразків під час візуального огляду виявлено такі особливості будови: верхній шар (близько 1,5...2 см) представлений лише цементно-піщаним розчином (рис. 5), усередині зразків велика кількість цементно-піщаного розчину

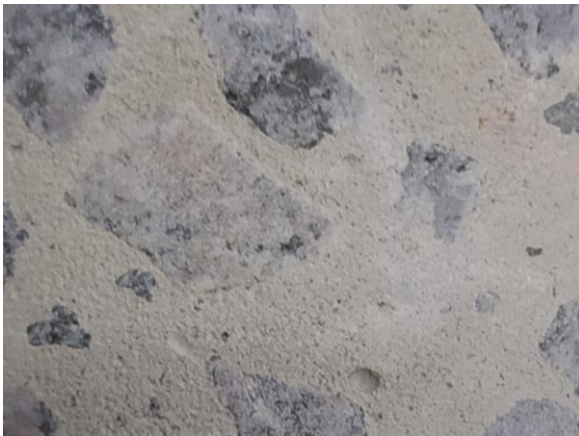
Рис. 6. Цементно-піщана складова бетону керна

(рис. 6), наявність великої кількості пор в окремих зразках (рис. 7).

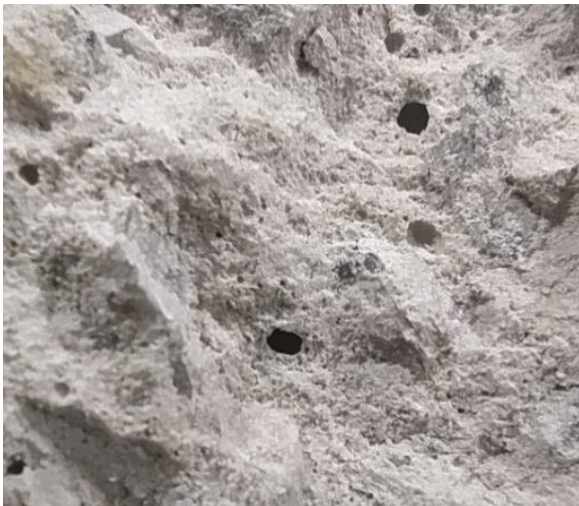
Рис. 7. Порова структура бетону зразка

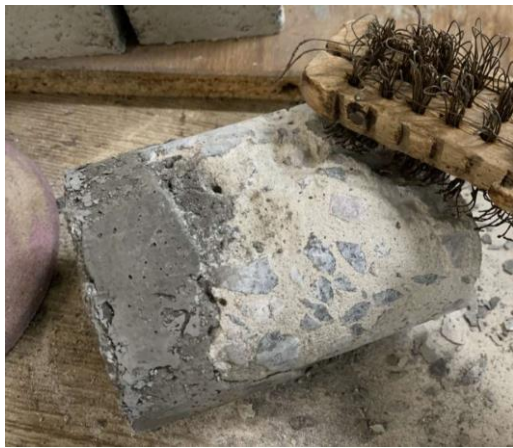
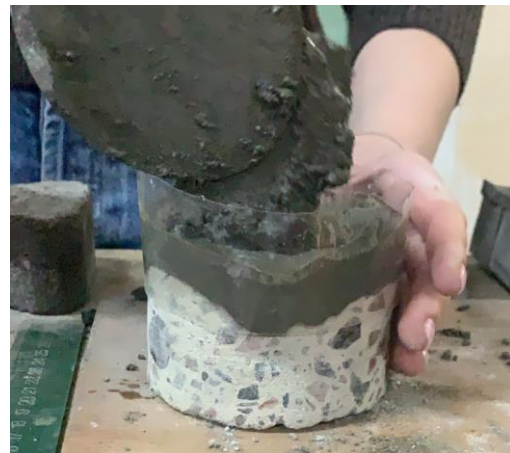
Рис. 8. Підготовка кернів до випробувань: а – очищення поверхні, б – нанесення ремонтної суміші *Maregrout Thixotropic*

Щоб підготувати поверхню зразків кернів очищували вручну їх щіткою – поверхня має бути чистою та шорсткою. Поверхню зразку змочували водою. Ремонтна суміш перебувала в сухому стані, отож приготували розчин шляхом покрокового додавання сухої суміші в рекомендовану згідно з технічним

паспортом виробника кількість води. Консистенція розчинової суміші має бути такою, щоб вона трималась на шпателі, якщо його перевернути. Після чого суміш залишали у стані спокою на 2...3 хвилини. Перед нанесенням розчин повторно перемішували. Готовий до використання розчин наносили на вологу поверхню зразків (рис. 8). Зовнішній вигляд відновлених бетонних кернів показано на рисунку 9.

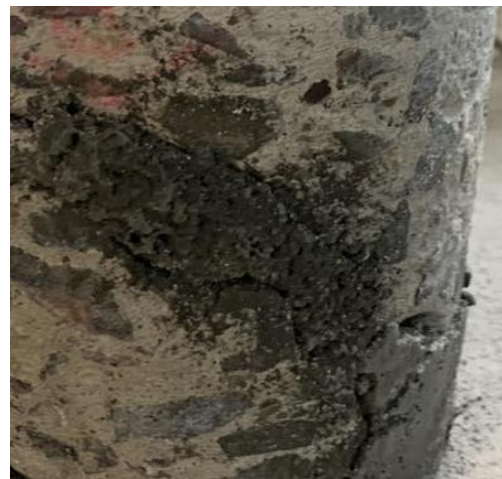
Рис. 9. Підготовлені до випробувань: а – добетонування до необхідного розміру, б – відновлення суцільності керну ремонтною сумішшю *Maregrout Thixotropic*

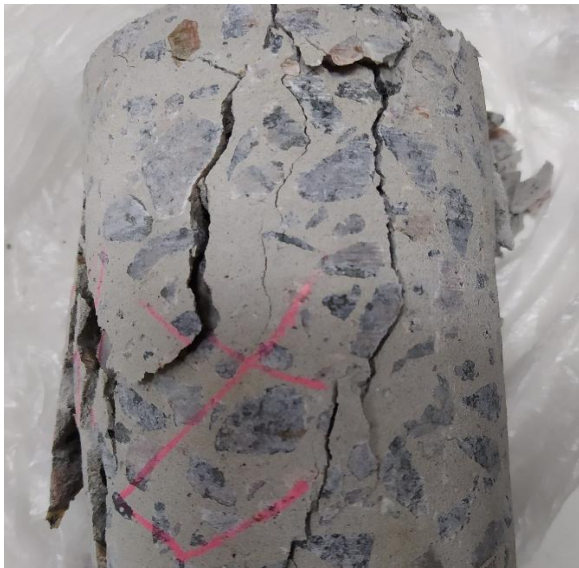
Рис. 10. Характер руйнування зразка підготовленого до випробувань за стандартною методикою

Випробування зразків кернів показали, що ремонтна суміш добре зчепилася з поверхнею бетону, що дозволило відновити суцільність зруйнованого під час відбору зразка. На рисунку 10 показано характер

руйнування зразків, які готувалися до випробувань за стандартною методикою.

Порівняльний аналіз показує, що характер руйнування зразків в обох випадках однаковий.

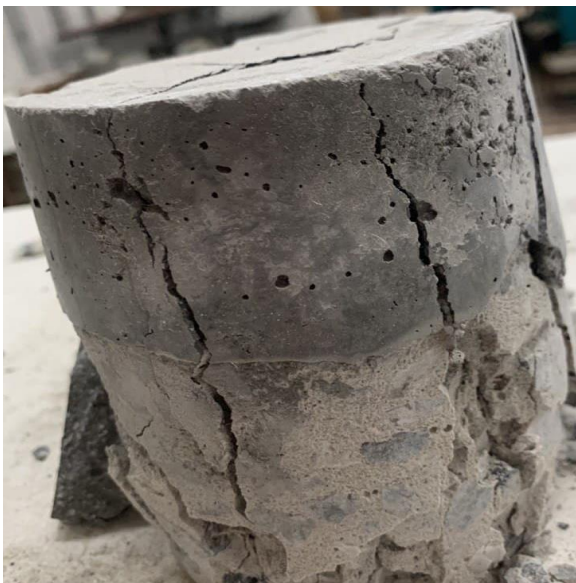
Рис. 11. Характер руйнування зразка підготовленого до випробувань за допомогою ремонтної суміші Mapegrout Thixotropic

Рисунок 11 демонструє характер руйнування зразків підготовлених до випробувань за допомогою ремонтної суміші Mapegrout Thixotropic.
