## ДОСЛІДЖЕННЯ ДОЦІЛЬНОСТІ ВИКОРИСТАННЯ РОБОТИЗОВАНОЇ ТЕХНІКИ З ІІІ ДЛЯ ВИЯВЛЕННЯ ДЕФЕКТІВ ПОКРІВЕЛЬ

## RELEVANCE OF RESEARCH ON INNOVATIVE SOLUTIONS FOR DETECTING DEFECTS IN FLAT ROOFS

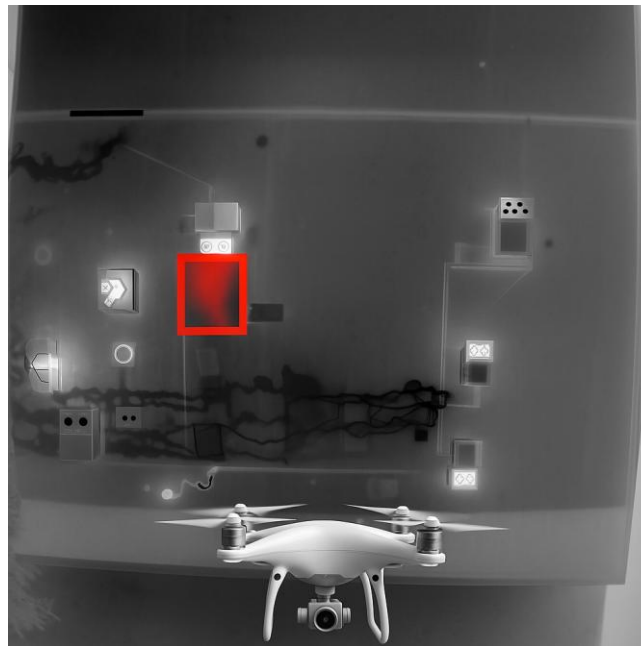
**Технічні переваги та можливості.** Тепловізійне зображення покрівлі, яке демонструє ділянку прихованої вологи (позначено червоним) рис. Дрони з тепловізорами виявляють такі дефекти, невидимі неозброєним оком, завдяки аналізу температурних аномалій [6].

*Рис. Ділянка покрівлі з прихованою вологістю, виявленою тепловізійним методом*

- Протікання та волога під покриттям – тепловізор фіксує зони підвищеної вологості або мокрої теплоізоляції, які мають іншу температуру. Наприклад, дрон помічає вологу, що накопичилася під мембраною плоскої покрівлі, ще до появи явних протікань [6].

- Втрата теплоізоляції – тепловізор чітко показує витоки тепла через покрівлю. На термограмі такі місця проявляються нагрітими зонами взимку або прохолодними – влітку. Це дає змогу знайти ділянки з пошкодженням або відсутнім утепленням
